Asbestinventarisattest

Hendrik Consciencestraat 68, 9820 Merelbeke-Melle

Attestnummer : **20260519-000488.000**
Uitgegeven op : **19.05.2026**
Geldig tot : **Onbeperkt** (tenzij de toestand wijzigt)

Asbestveilig (maar mogelijk niet asbestvrij)

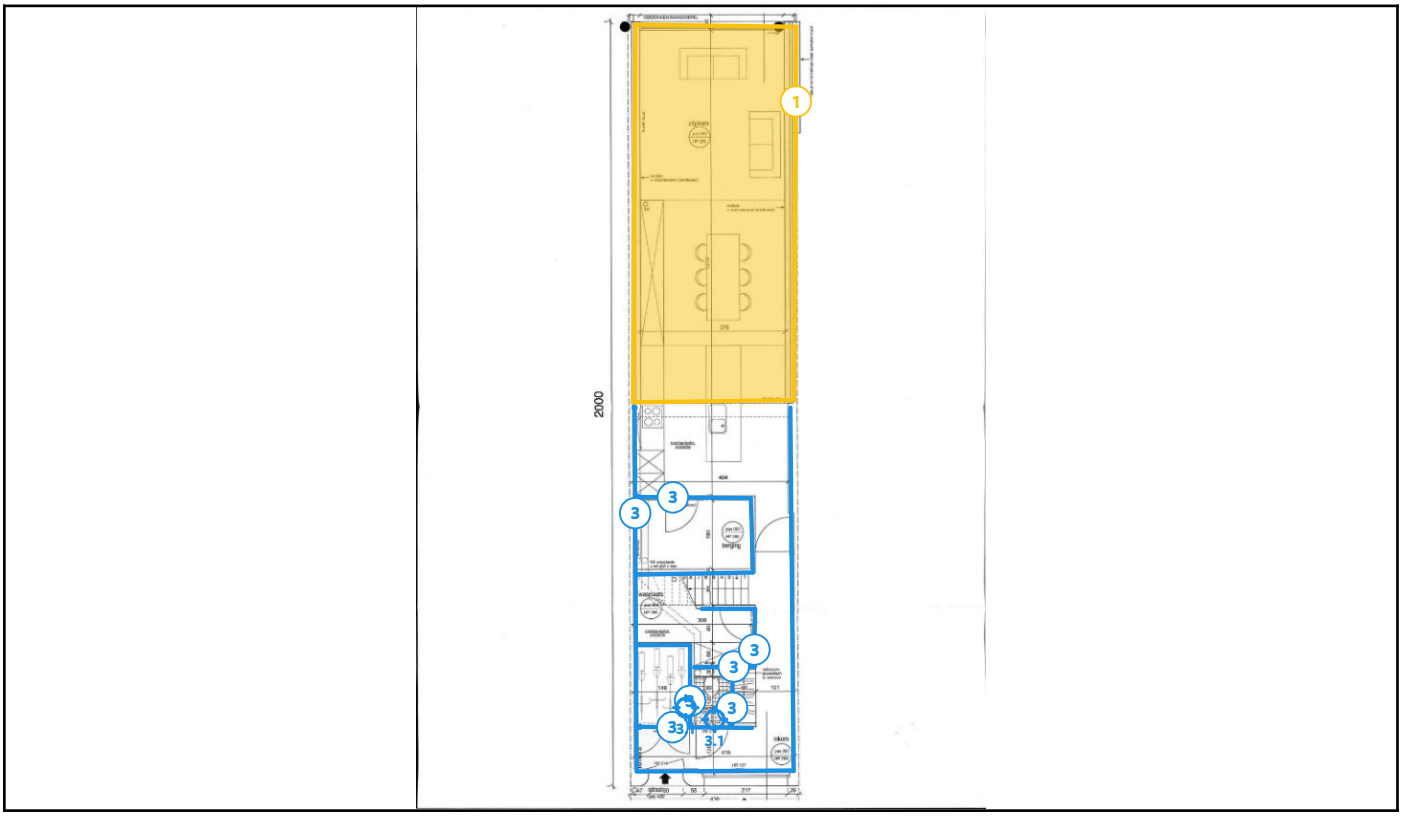
Plan 1.1: Gelijkvloers

Beschrijving	Type	Actie
1. Bijbouw in 2010	Uitsluiting	-
3. Pleisterwerk muren	Geen asbest	-
3.1 Code: MM01	Mengmonster	-

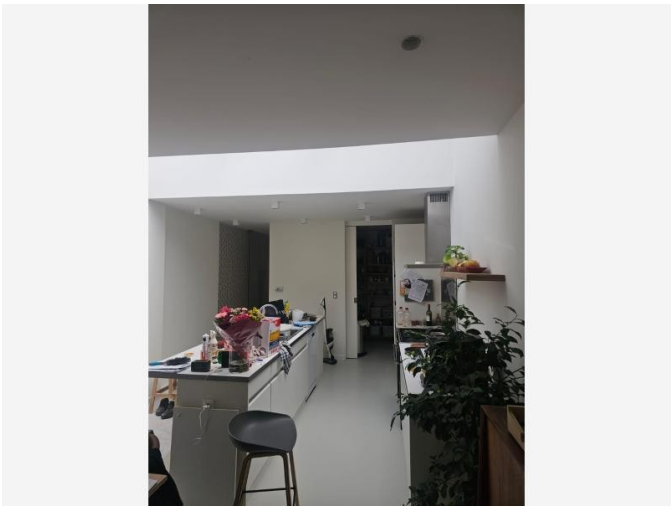
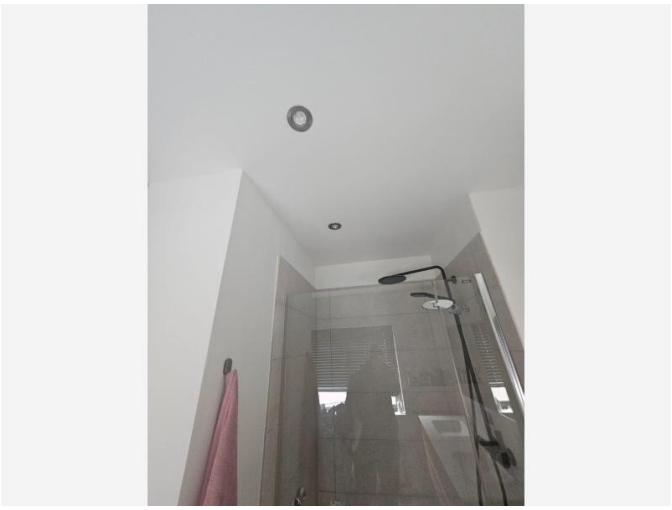
Fiche 2: Verlaagde plafonds: gipskarton

Informatie over een materiaal dat de asbestdeskundige niet kan waarnemen of vaststellen

Basis voor advies	Beoordeling op basis van expertise met een vaststelling door de asbestdeskundige.

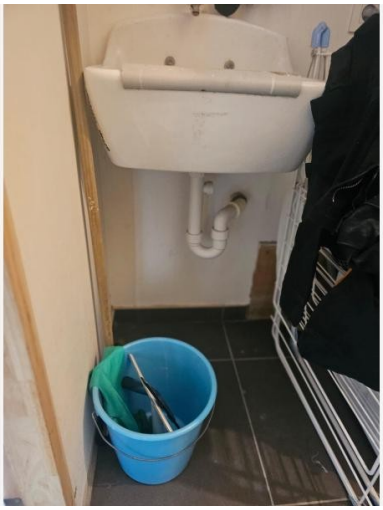
Fiche 3: Pleisterwerk muren

Geen asbest

#	Type	Referentie	Resultaat
3.1	Mengmonster	MM01	Geen asbest

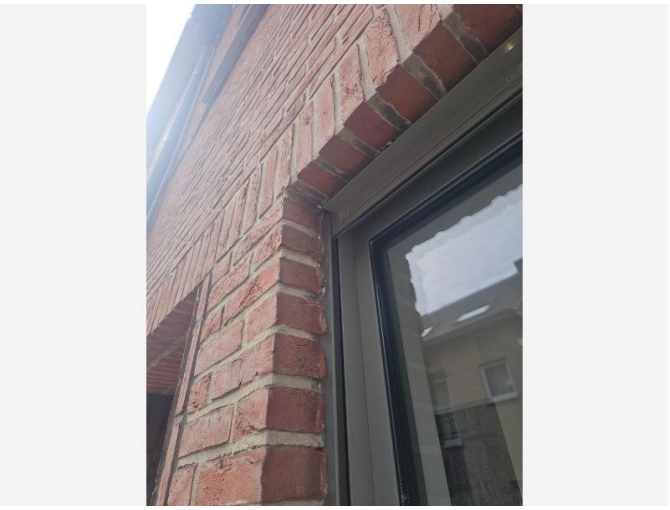
Beschrijving	Notitie	Terug te vinden op plannen
Fiche 4: Afdichtingsmateriaal: Niet asbestverdacht	Betreft afdichtingskitten rondom alle ramen en deuren.	-
Fiche 5: Dakbedekking: Dakpannen	-	-
